**Metsä Board Oy  
Pohjois-Savon ELY-keskus  
WWF Suomi  
Mämmen osakaskunta**

**Mämmenkosken kalataloudellinen kunnostus  
LOPPURAPORTTI**

**2.12.2020**

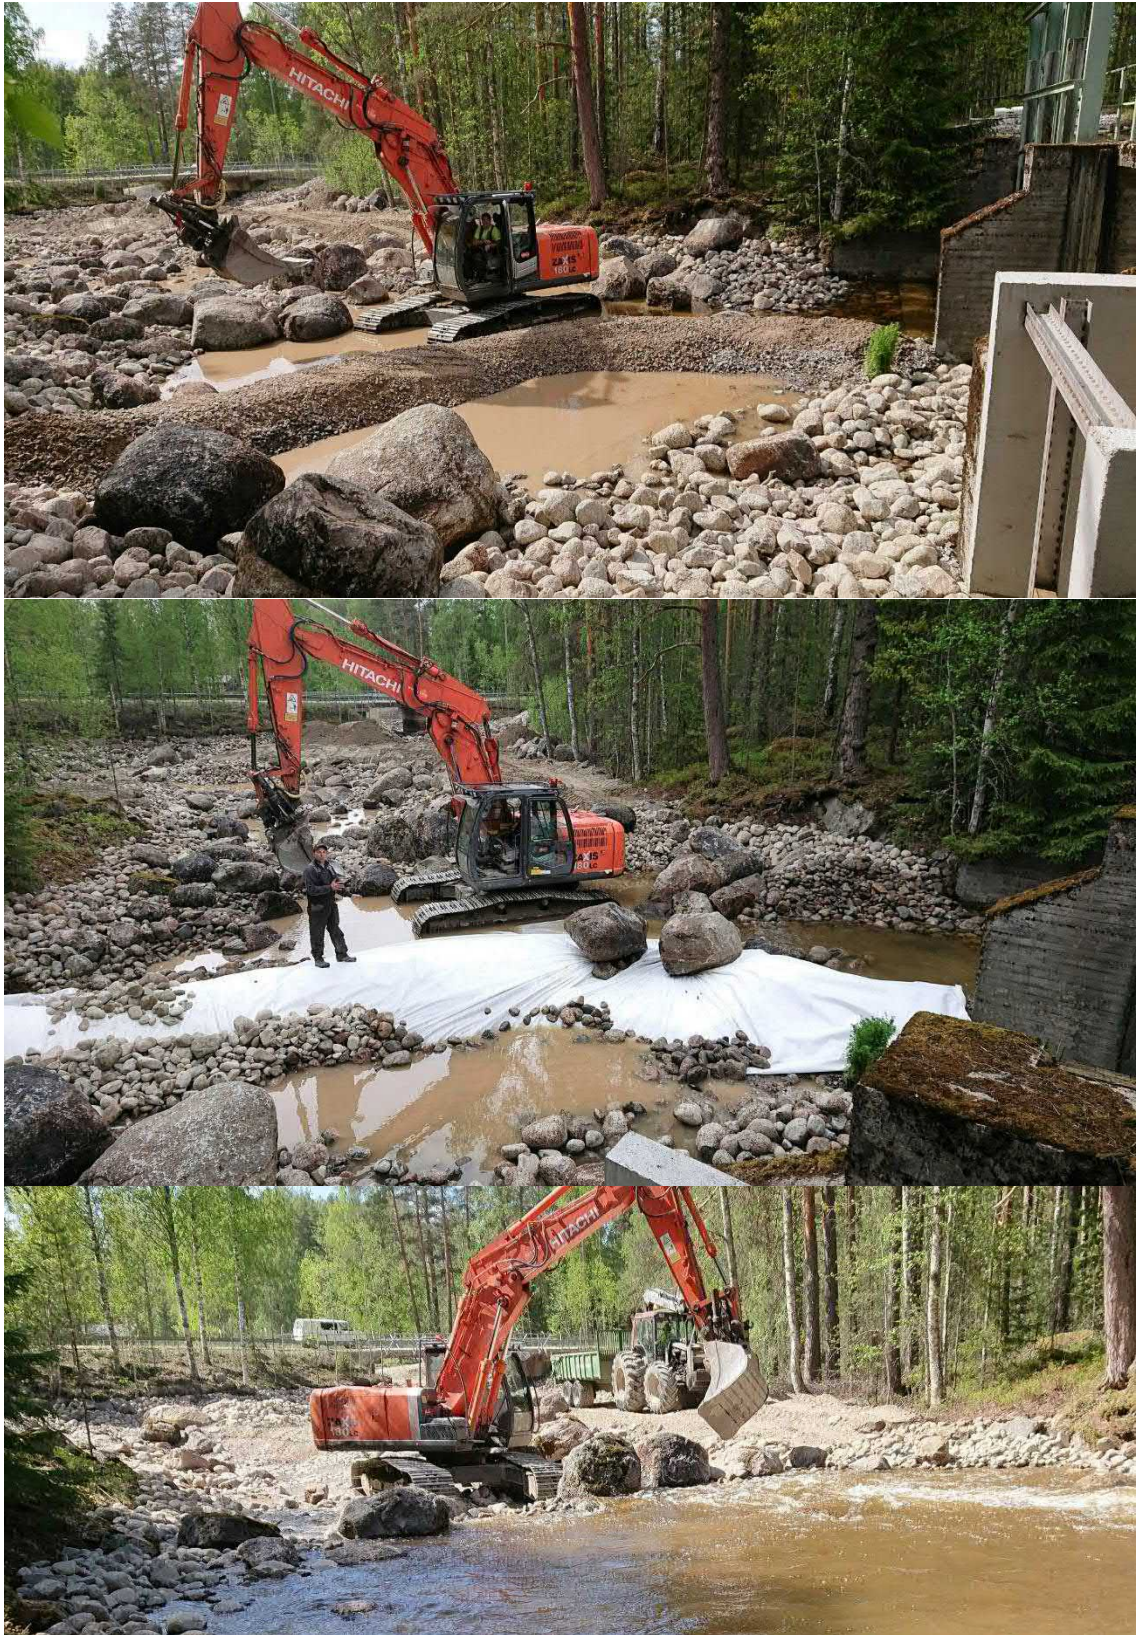
Kuva 9. Kynnyksen rakentaminen säännöstelypadon alapuolelle (2.6.2020, Jarmo Pautamo)

Uoman vesittyminen tarkistettiin koejuoksutuksella. Tarvittaessa uoman muotoilua ja sopivaa vesitystä korjattiin kunnes lopputulos oli suunnitelman mukainen mahdollistaen kalojen kulkemisen sekä monipuoliset elinympäristöt. Koskiuomaan tehtiin maljamaisia altaita, joiden ”kynnysmakkarat” tehtiin suodatinkankaalla ympäröidyillä moreenilla tai sepelillä. Kynnykset vuorattiin kivillä pääosin siten että vesi virtaa suunnitellussa virtaamassa kynnyksiin aseteltujen isojen kivien muodostamasta ”portista.” Virtaaman mahdollinen lisääntyminen tulvatilanteessa huomioitiin tekemällä vesitysuoman luiskista loivia ja kynnyksissä siten että vesi pääsee tarvittaessa purkautumaan niiden yli useasta kohtaa.

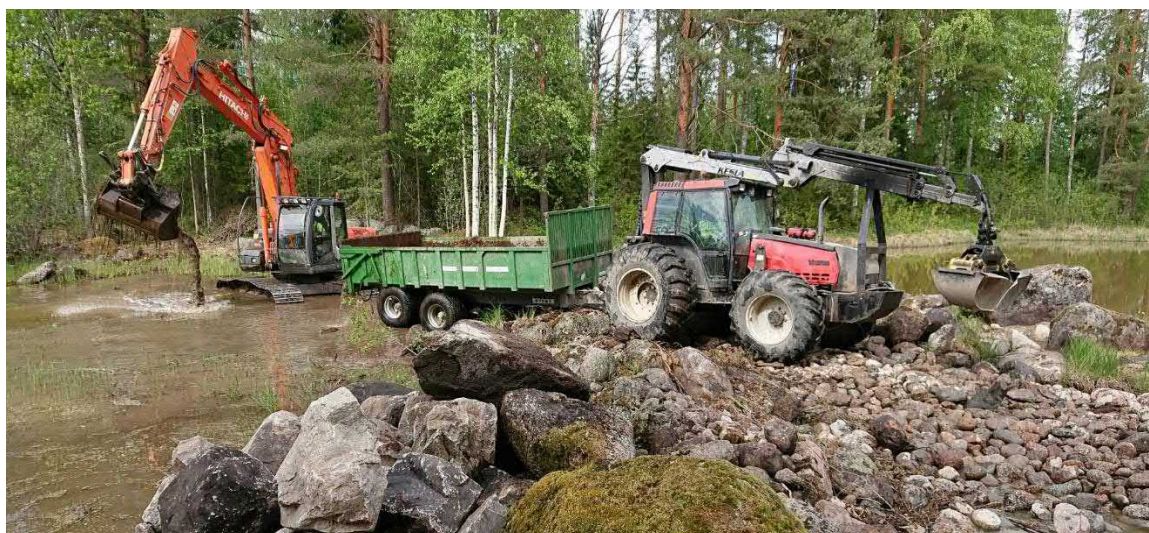
Kuva 10. kalalammikon padon aukaisu (9.6.2020, Jarmo Pautamo)

Koskijakson alaosassa sijaitsevasta ns.kalalammikon purku-uomaa muutettiin tukkimalla etelän suuntaan oleva aukko moreenilla ja vuoraamalla se kivillä. Koskiuomaan saatiin lisää pituutta ottamalla käyttöön alkuperäinen lännen suuntaan sijainnut uoma, purkamalla kohdalla sijainneeseen patoon uusi aukko ja muotoilemalla uomaa padon kohdalla S-malliseksi. Etenkin Kuhnamon veden pinnan olleessa alhaalla kohdalle muodostuu useamman kymmenen metrin pituinen koski.

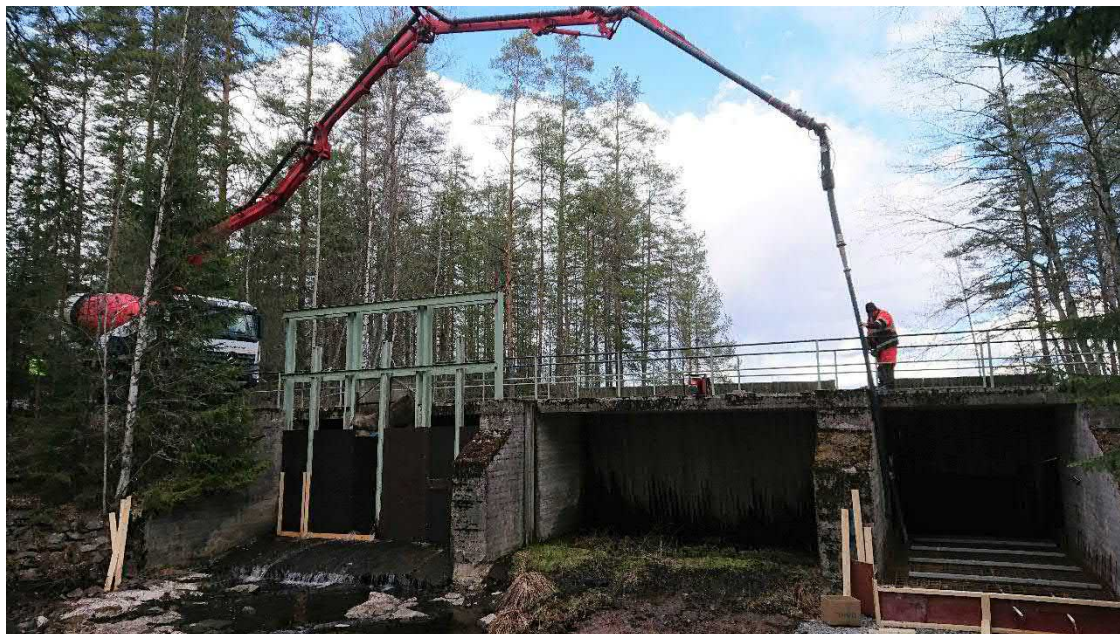
Kuva 11. Säännöstelypadon juoksutusrakenteiden pohjan betonivalu (13.5.2020, Jarmo Pautamo)

Säännöstelypatoon tehtiin uusi juoksutusaukko padon itäisimpään aukkoon. Aukkoon valettiin teräsbetonista uusi pohja ja seinät kahdessa vaiheessa. Betonivaluun oli upotettu ruostumattomasta teräksestä valmistetut U-palkit, joihin kyllästetystä puusta tehdyt parrut asennettiin. Settien väleissä betonipohja vuorattiin poikaskivillä. Lopuksi aukosta poistettiin aiemmin käytössä olleet neulasparrut juoksutusaukon vesittämiseksi. Virtaama säädettiin asentamalla niihin säätölevyt, joilla vaakasuuntaista aukkoa voidaan tarvittaessa kuristaa

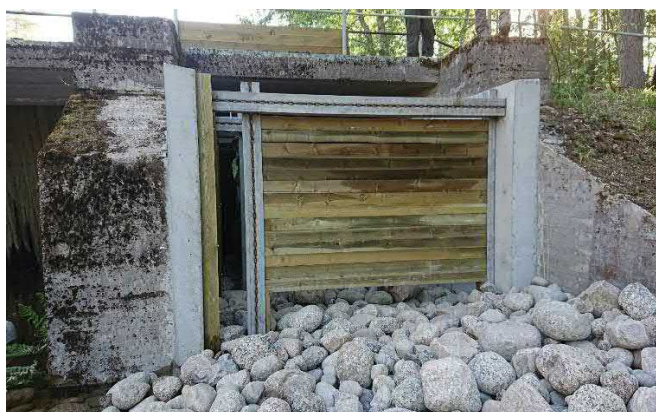
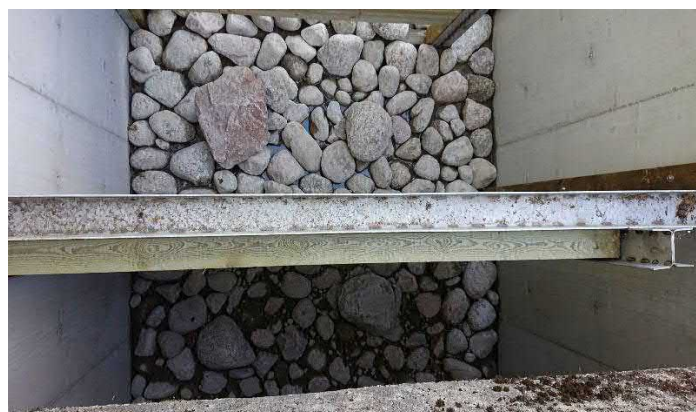
Kuva 12. Säännöstelypadon juoksutusrakenteet (12.6.2020, Jarmo Pautamo)

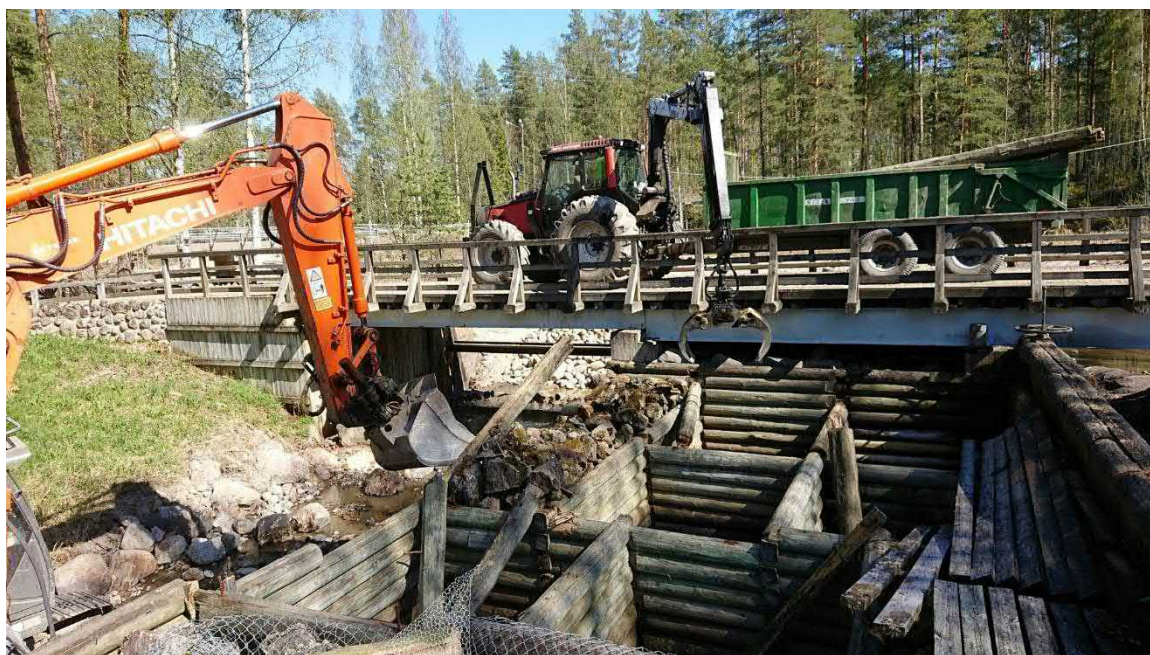
Kuva 13. Hirsikehikon purkaminen (26.5.2020, Jarmo Pautamo)

Myllysillan yhteydessä sijainnut kyllästetystä puusta tehty hirsikehikko päätettiin purkaa kunnostustyön aikana, mahdollistaen koskiuomaan laajemman poikaskivikkoalueen. Tähän saatiin Keski-Suomen museon hyväksyntä. Rakennelmalla ei ole ollut teknistä tai kalojen nousun mahdollistamaa merkitystä, ja ilmeisesti se on rakennettu aikanaan

kulttuurihistoriallisista syistä jo aiemmin puretun kalatien tilalle. Rakennelmaan liittyvää betonista tukiseinää ei kuitenkaan purettu kustannussyistä. Hirsikehikko oli täytetty kivillä ja osittain tukeutui Myllysillan kantaviin rakenteisiin. Tämän johdosta Myllysillan kantavuus jouduttiin varmistamaan rakenneasiantuntijan toimesta.

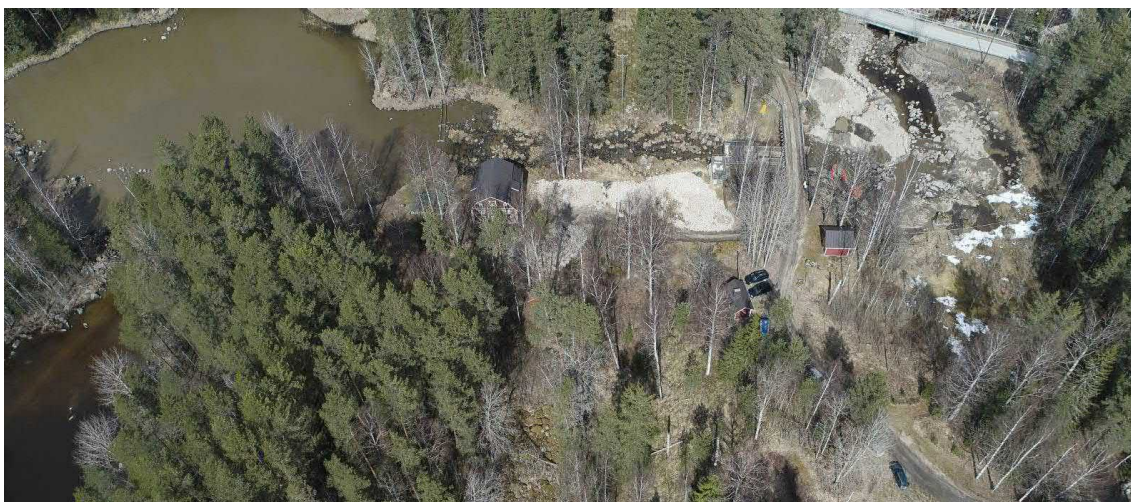
Koskikunnostuksen alkuvaiheessa, kun suvantokohdista poistettiin pohjalietettä, kulkeutui hienoainesta uoman lopussa olevaan kalalammikkoon aiheuttaen samentumaa. Hienoaineksen kulkeutumista ei voitu täysin estää, koska säännöstelypadon juoksutusaukkoa ei saatu kokonaan suljettua. 12. toukokuuta todettiin kalalammikossa Drone-kuvauksen avulla hyvin selkeä samentuma, mikä oli seurausta Myllypadon yläpuolen suvannossa tehdystä ruoppauksesta, sekä heti tämän perään tehdystä koejuoksutuksesta. Samentumaan reagoitiin keskeyttämällä koejuoksutukset pohjalietteiden poistojen ajaksi sekä aikaistamalla kalalammikon purkuaukon tukkimista uudella padolla. Kalalammikon annettiin toimia parin viikon ajan laskeutusaltaana pitämällä koejuoksutukset lyhyinä, jolloin kalalammikosta vesi ehti suotautua patojen läpi. Kuhnamon puolella havaittiin vain heikkoa samentumaa ja se rajoittui välittömästi Mämmenkosken läheisyyteen. Veden samentuminen loppui toukokuun loppuun mennessä, jolloin kalalammikon uusi purkuaukko aukaistiin.

Kuva 14. Samentuman leviäminen uoman pohjan puhdistuksen yhteydessä (12.5.2020, Matti Hyötlä)

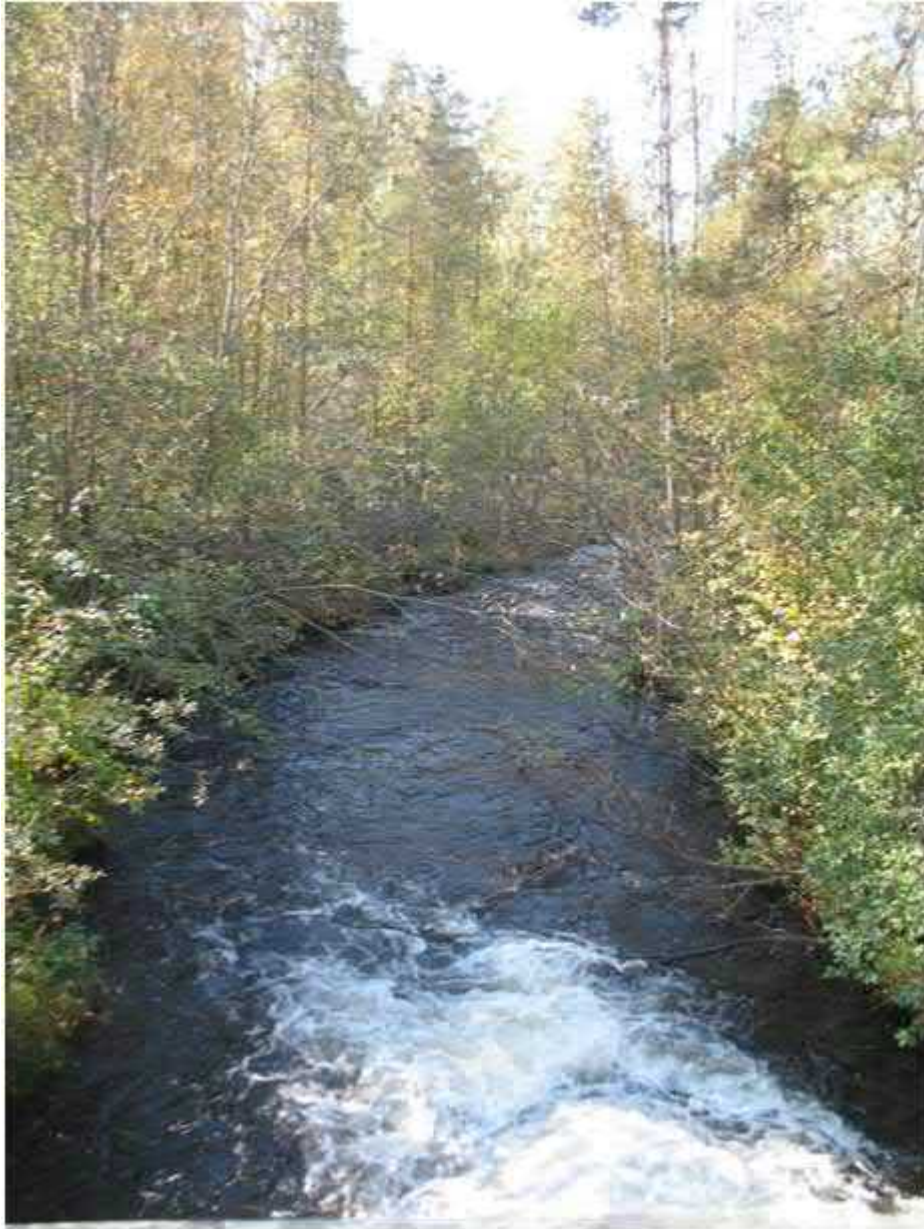
Näkymä säännöstelypadolla seisoen, katse alavirtaan, vuonna 2014

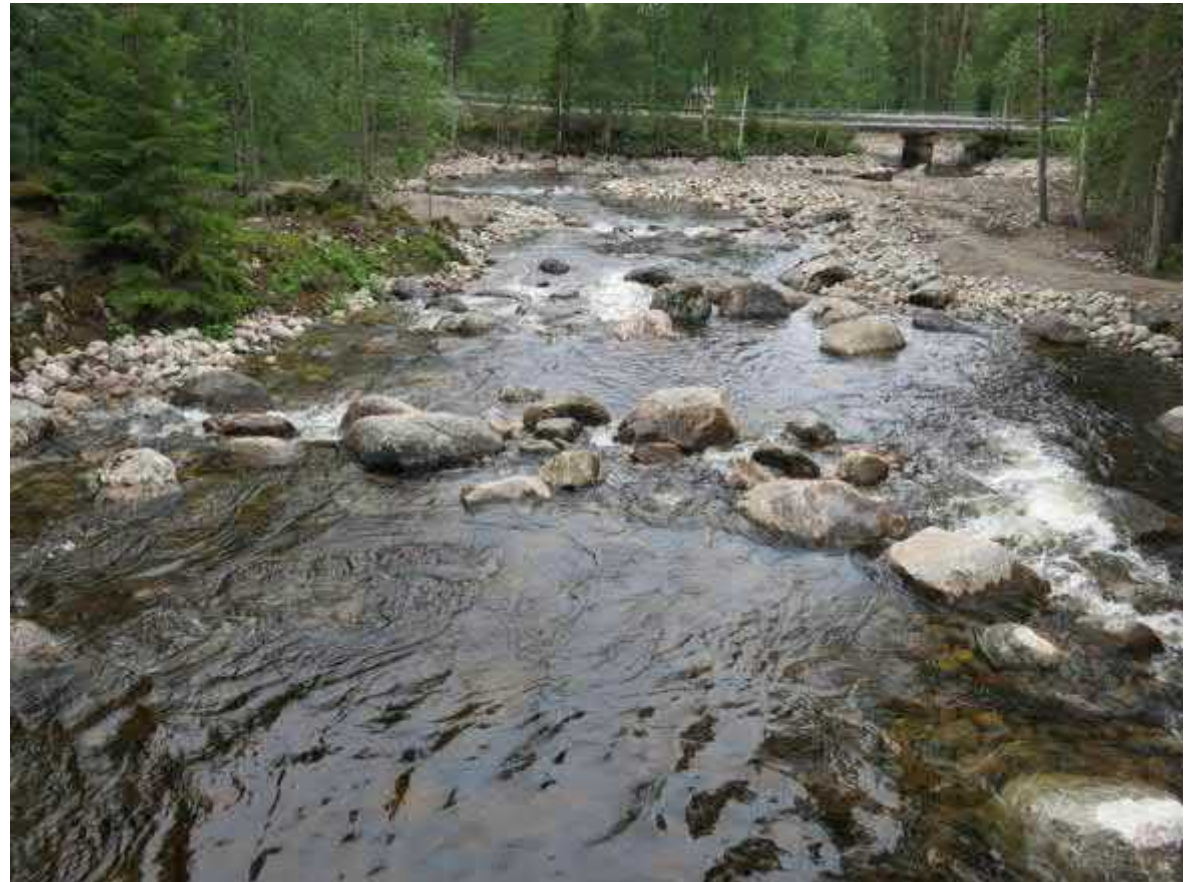
Kuva otettu samasta paikasta padolta, heti kunnostuksen valmistuttua 1.7.2020

Säännöstelypatoon, joka oli ennen täydellinen nousueste, on rakennettu tekninen läpikulkuaukko ja sen alle porrastettu uoma, joka toimii luonnonmukaisena kalatienä.

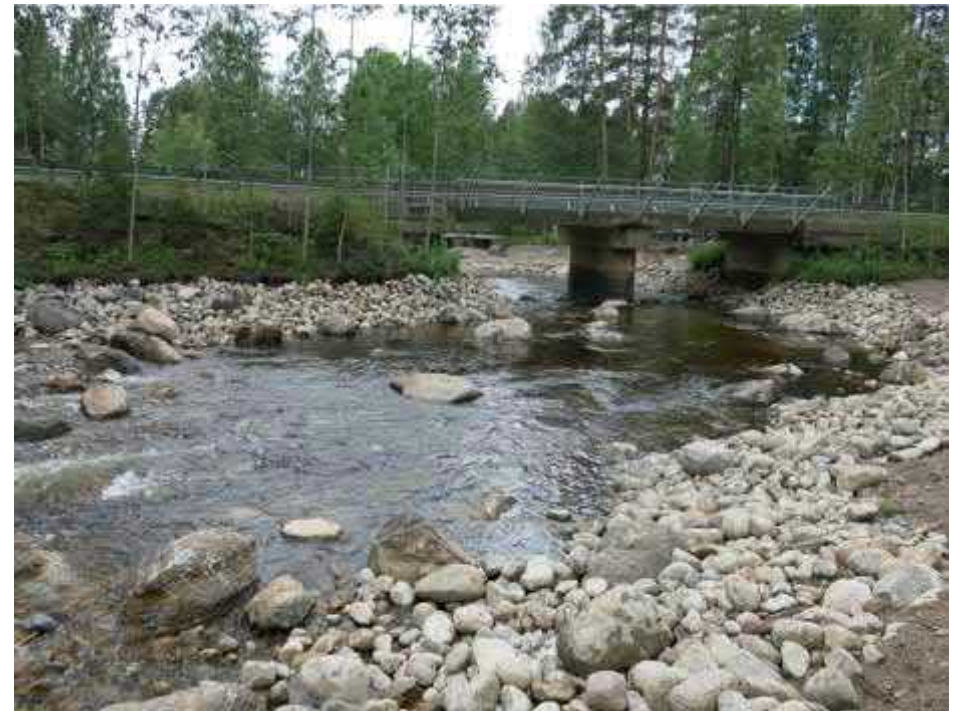
Vuoden 2014 kuvassa oleva lammen kohta vuonna 2020 maantiesiltaan päin kuvattuna. Veden pintaa on laskettu sillan kohdalla (väriero siltpilarissa) ja uoma muokattu kokonaan uusiksi.

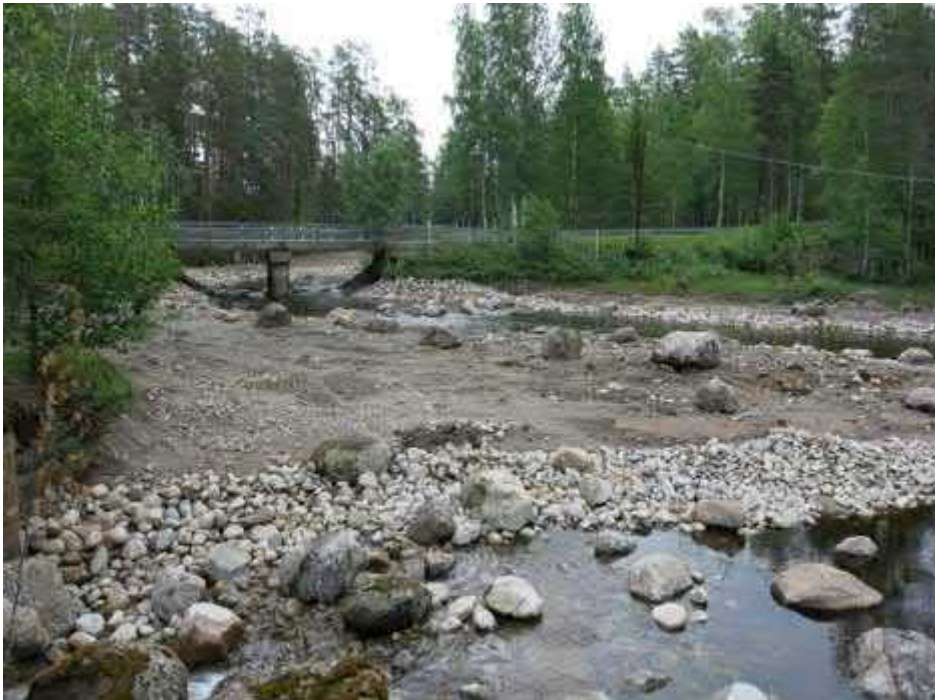
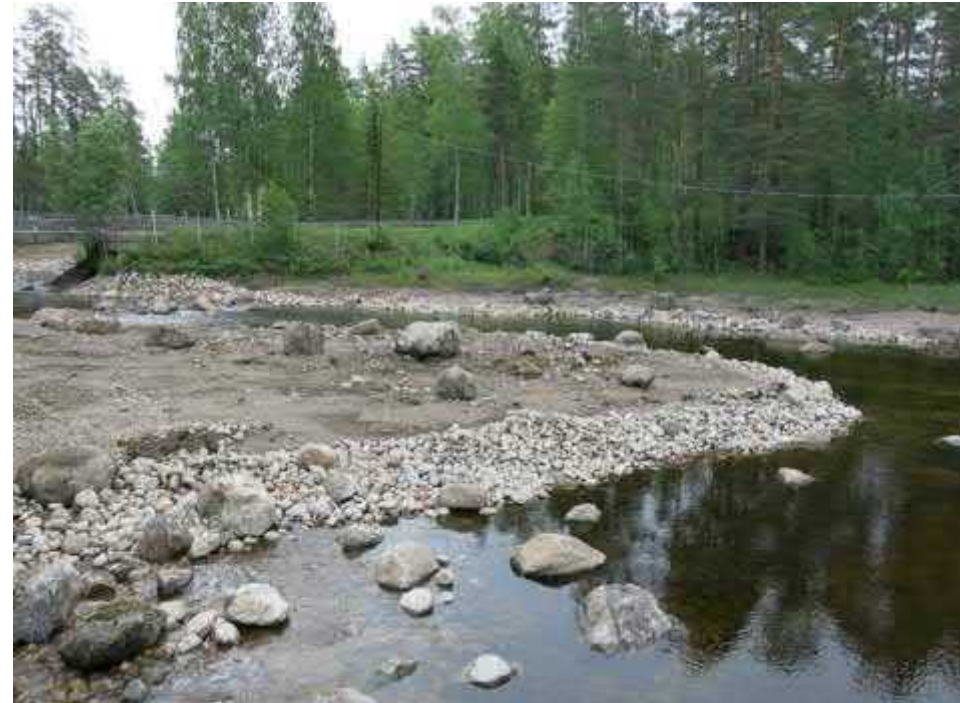
Samalta paikalta 1.7.2020. Lammen paikalle on muokattu joen mutka ja uusi niemi, johon istutetaan puita (osa istutuksista oli tehty jo rannoille 1.7.2020). Veden pintaa on laskettu.

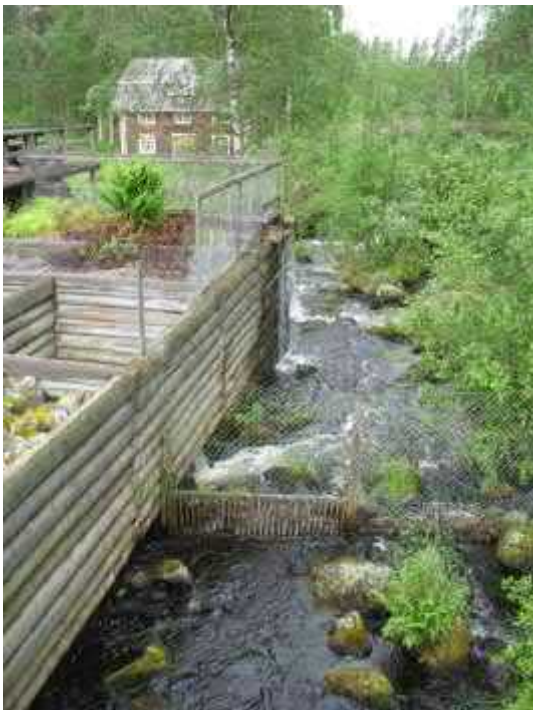
Myllysillalta alavirtaan, 2014.  
Silta muodosti nousuesteen.  
Puukehikon vieressä kapea  
jokiosuus. Kehikon vieressä  
neliömäinen vesiallas.

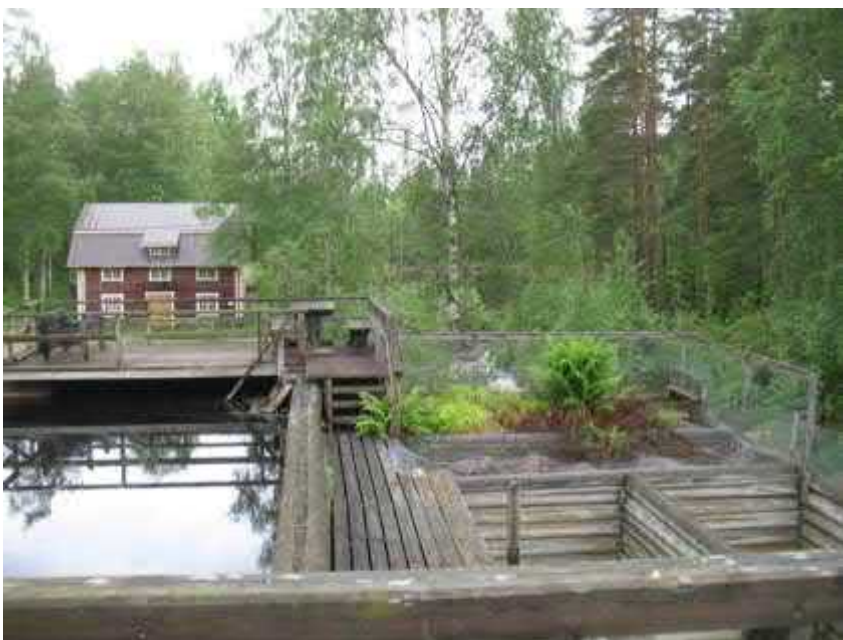
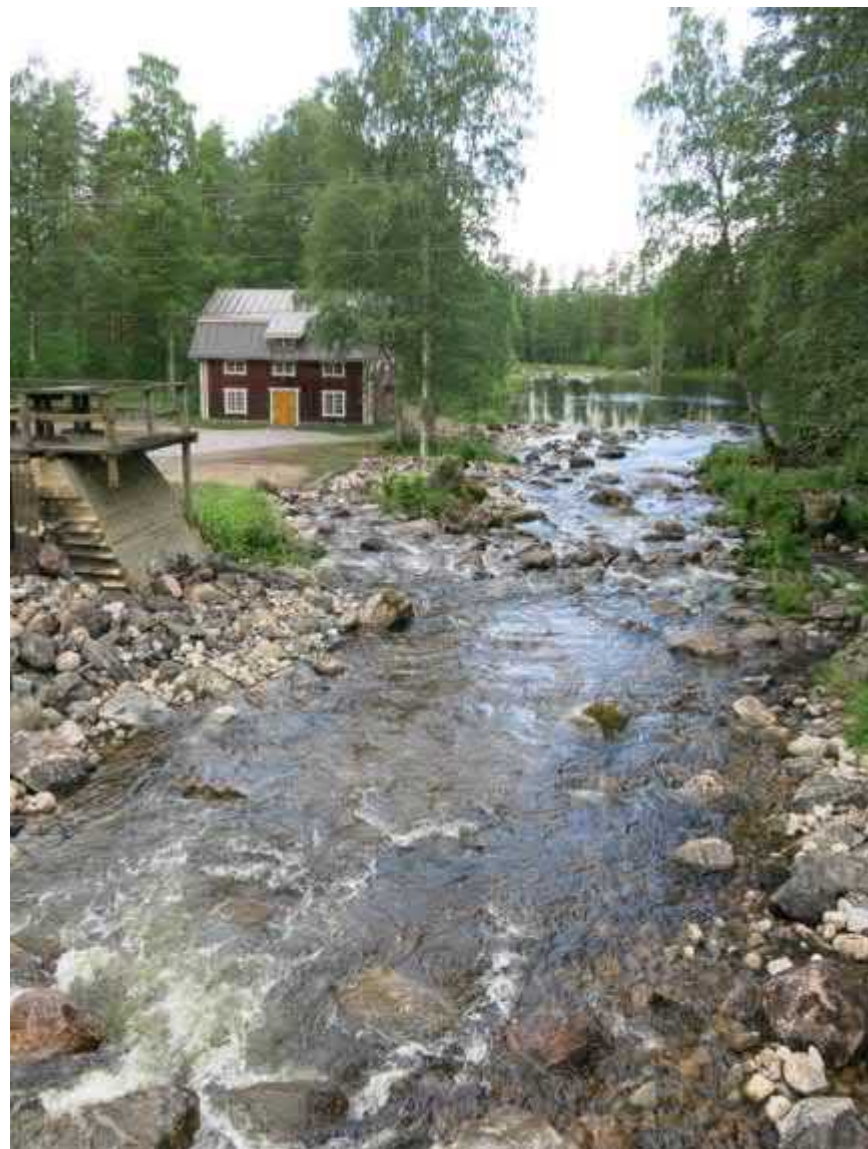
Myllysillalta alavirtaan, 2020.  
Sillan alus avattu ja nousueste  
poistettu. Puukehikko purettu,  
pöytä jätetty vielä. Veden pinnan  
laskiessa ja rakenteiden  
purkamisen myötä allas poistui.  
Uoma leventyi.

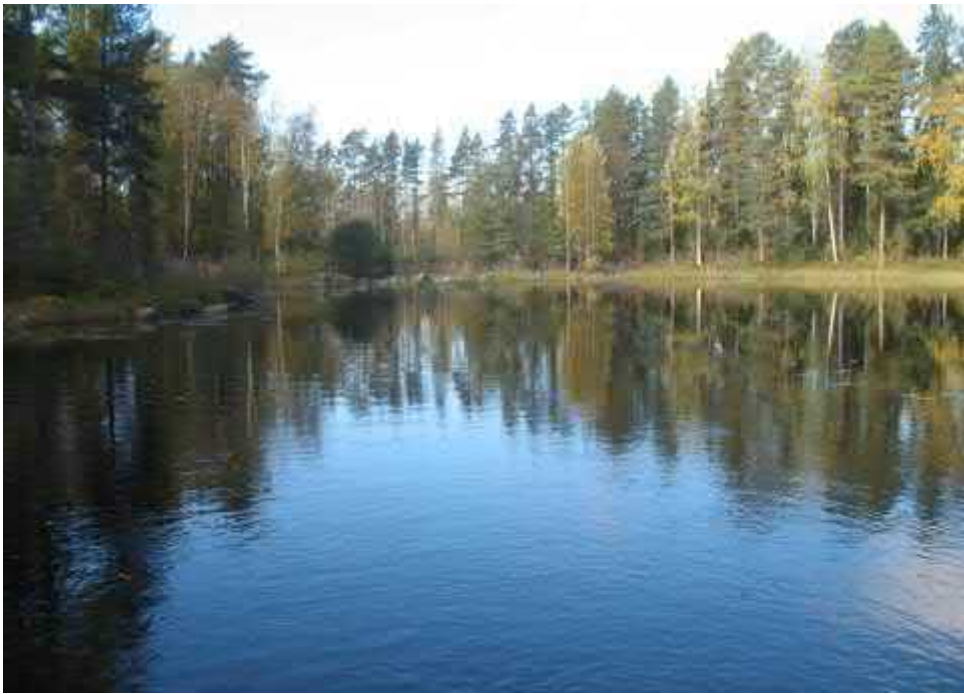
Alin lampi, 2014. Veden virtaus lammesta kuvan vasemmasta alareunasta lähtevän kivisen uoman kautta. Uomassa oli verkkoaita, joka oli täydellinen nousueste.

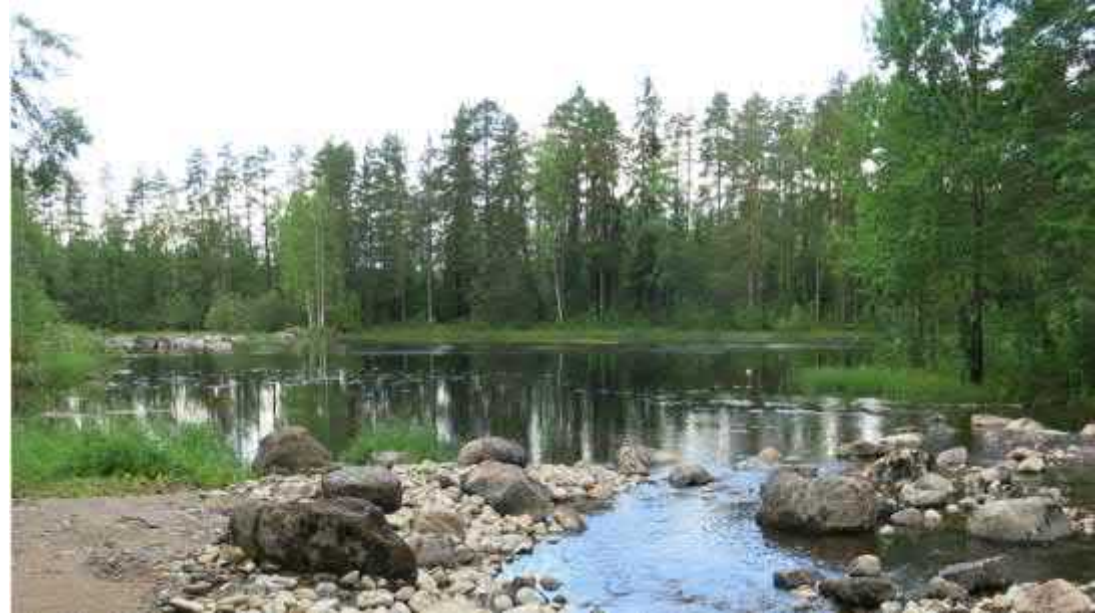
Alin lampi, 2020. Veden virtaus lammesta muutettu kuvan vasemmassa yläreunassa olevaan kohtaan, alkuperäiseen uomaan, joka oli aiemmin tukittu maalla.
